# こやまじょうあと 児山城跡の発掘調査

—範囲内容確認調査—

児山城跡発掘調査現地説明会資料 (2017.3.5)  
編集・発行 下野市教育委員会生涯学習文化課  
〒329-0492 栃木県下野市笹原26

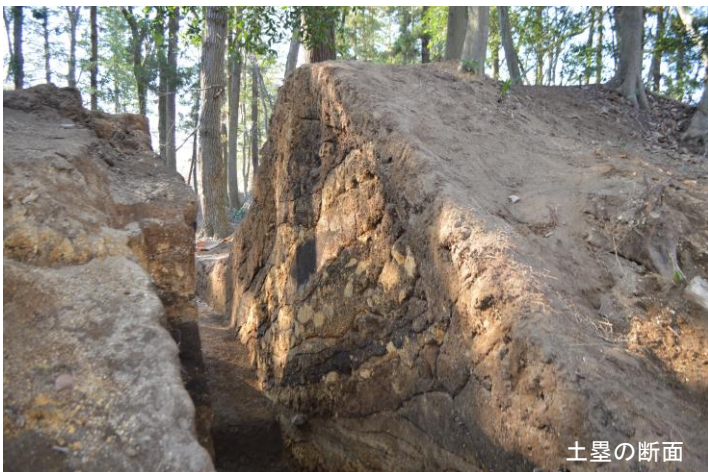
土塁の断面

調査の結果、本丸の堀は逆台形の箱堀と呼ばれる形状で、底面の幅は約11m、現在、残存している土塁上面から堀の底までは約7mあります。堀の上面の幅は約20mであることも確認されました。堀は一定の期間さらわれることなく、自然に埋没しており、その後土塁の一部が破壊され、その崩落土により一部が埋まった状況であることが確認されました。

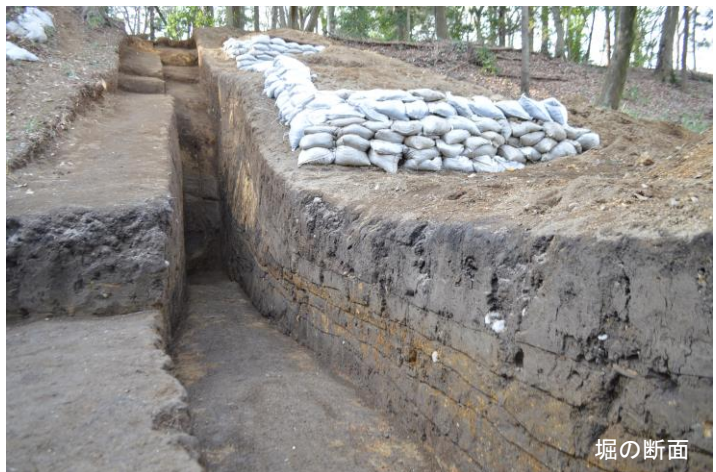
堀の断面
