下野市学校施設等長寿命化計画

平成 31 年 3 月

(令和 5 年 3 月改訂)

下野市教育委員会

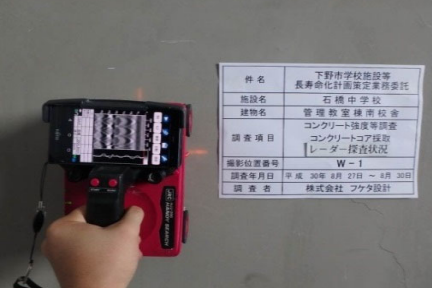
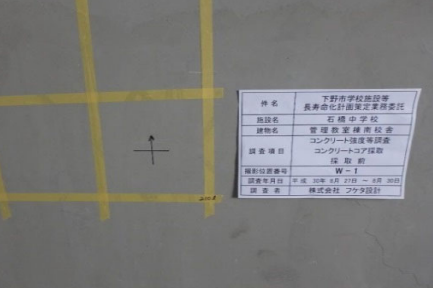
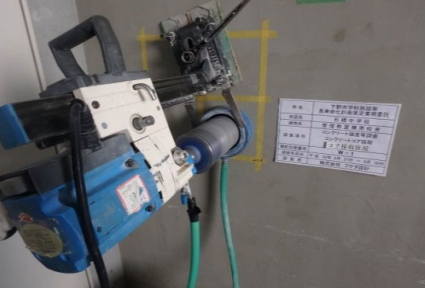
(1) コア抜き手順 (原則、柱間の耐震壁から採取する。:各棟3箇所)

<p>鉄筋探査機により、鉄筋の位置を確認する。</p>	<p>鉄筋の位置にマスキングテープを貼り、コアが抜ける位置を決める。</p> <p>その際、出来るだけコアに鉄筋が混入しない位置で行う。</p> <p>コアの中心位置、上下方向が分るように印をつける。</p>	<p>コア抜き機械により、コアを採取する。</p>

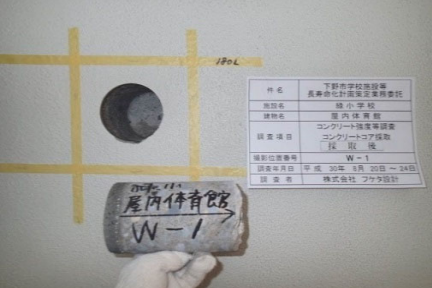
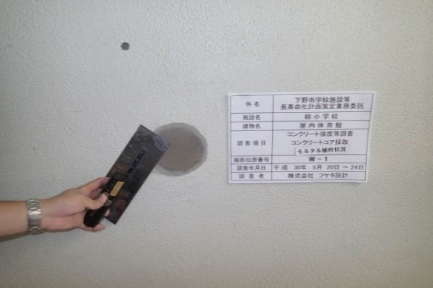
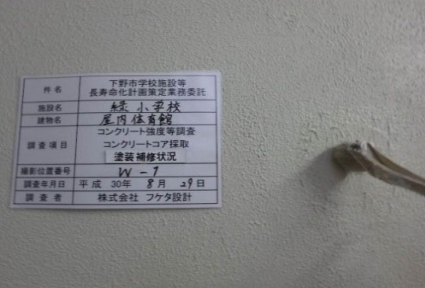
<p>コアの直径は原則として100mmとする。</p> <p>供試体の長さが、直径の2倍となるように採取することを標準とするが、壁厚さ等が小さい場合には供試体の長さが直径の1倍になるように採取する。</p>	<p>コア採取後は、無収縮モルタルで充填し、硬化するのを待つ。</p>	<p>無収縮モルタルが硬化後、既存の仕上がり材にならって、表面を塗装補修して完了する。</p>

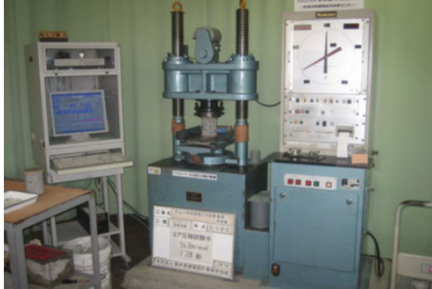
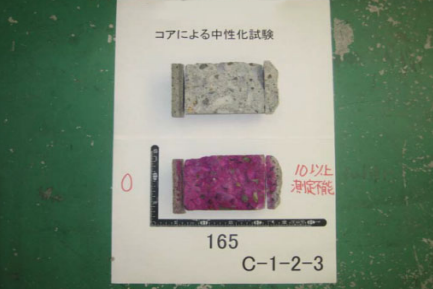
<p>試験場にて、コアの圧縮強度試験を行う。</p>	<p>フェノールフタレインを噴霧器にて散布し、コンクリートの表面から呈色境界線までをスケールで測定し中性化深さとする。</p>
